KULTURDENKMAL

Maßnahme: Umgestaltung des Foyers im Rahmen einer baulichen Erweiterung, Restaurierung der Ladenzone, 2013-2015

ESCHENHEIMER TOR 2

„Bayerhaus“

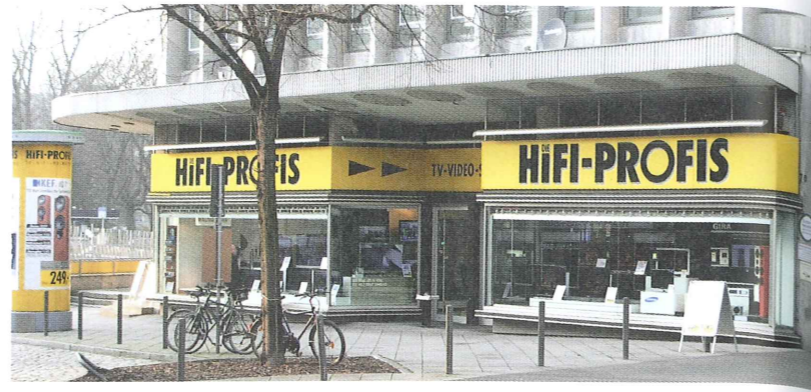
Abb. 1 Südostansicht, Ladenzeile, Vorzustand, 2011

chem Ausmaß sich abschnittsweise der Bereich oberhalb der Schaufensteranlagen verändert hatte. Neben der notwendigen energetischen Erhöhung der ehemaligen Schaufenster (hier durch eine in ihrer Profilstärke minimierte Isolierverglasung) war Ziel, den architektonisch anspruchsvollen Zustand der Erbauungszeit wiederzugewinnen. Durch das Entfernen der Verkleidungen oberhalb der zur Bleichstraße orientierten Schaufenster wurden zugleich auch die Pfeiler oberhalb der Vitrinen wieder freigestellt. Die historischen Schaufensteranlagen und die ehemaligen Ladentüren blieben – restauriert – erhalten. Die bauzeitliche Farbgebung der Dach-Untersicht mit ihren kreisrunden Öffnungen erfolgte auf Grundlage restauratorisch ermittelter Befunde. Die bereits vor der Sanierung abgedeckten – ursprünglich allerdings offenen – kreisrunden Ausschnitte im Vordach

blieben verschlossen, um Passanten bei Regen nicht wieder der direkten Witterung auszusetzen. An der Vordachkante wurde die für die Bauzeit typische Verkleidung aus Wellblech entsprechend dem Original wiederhergestellt.

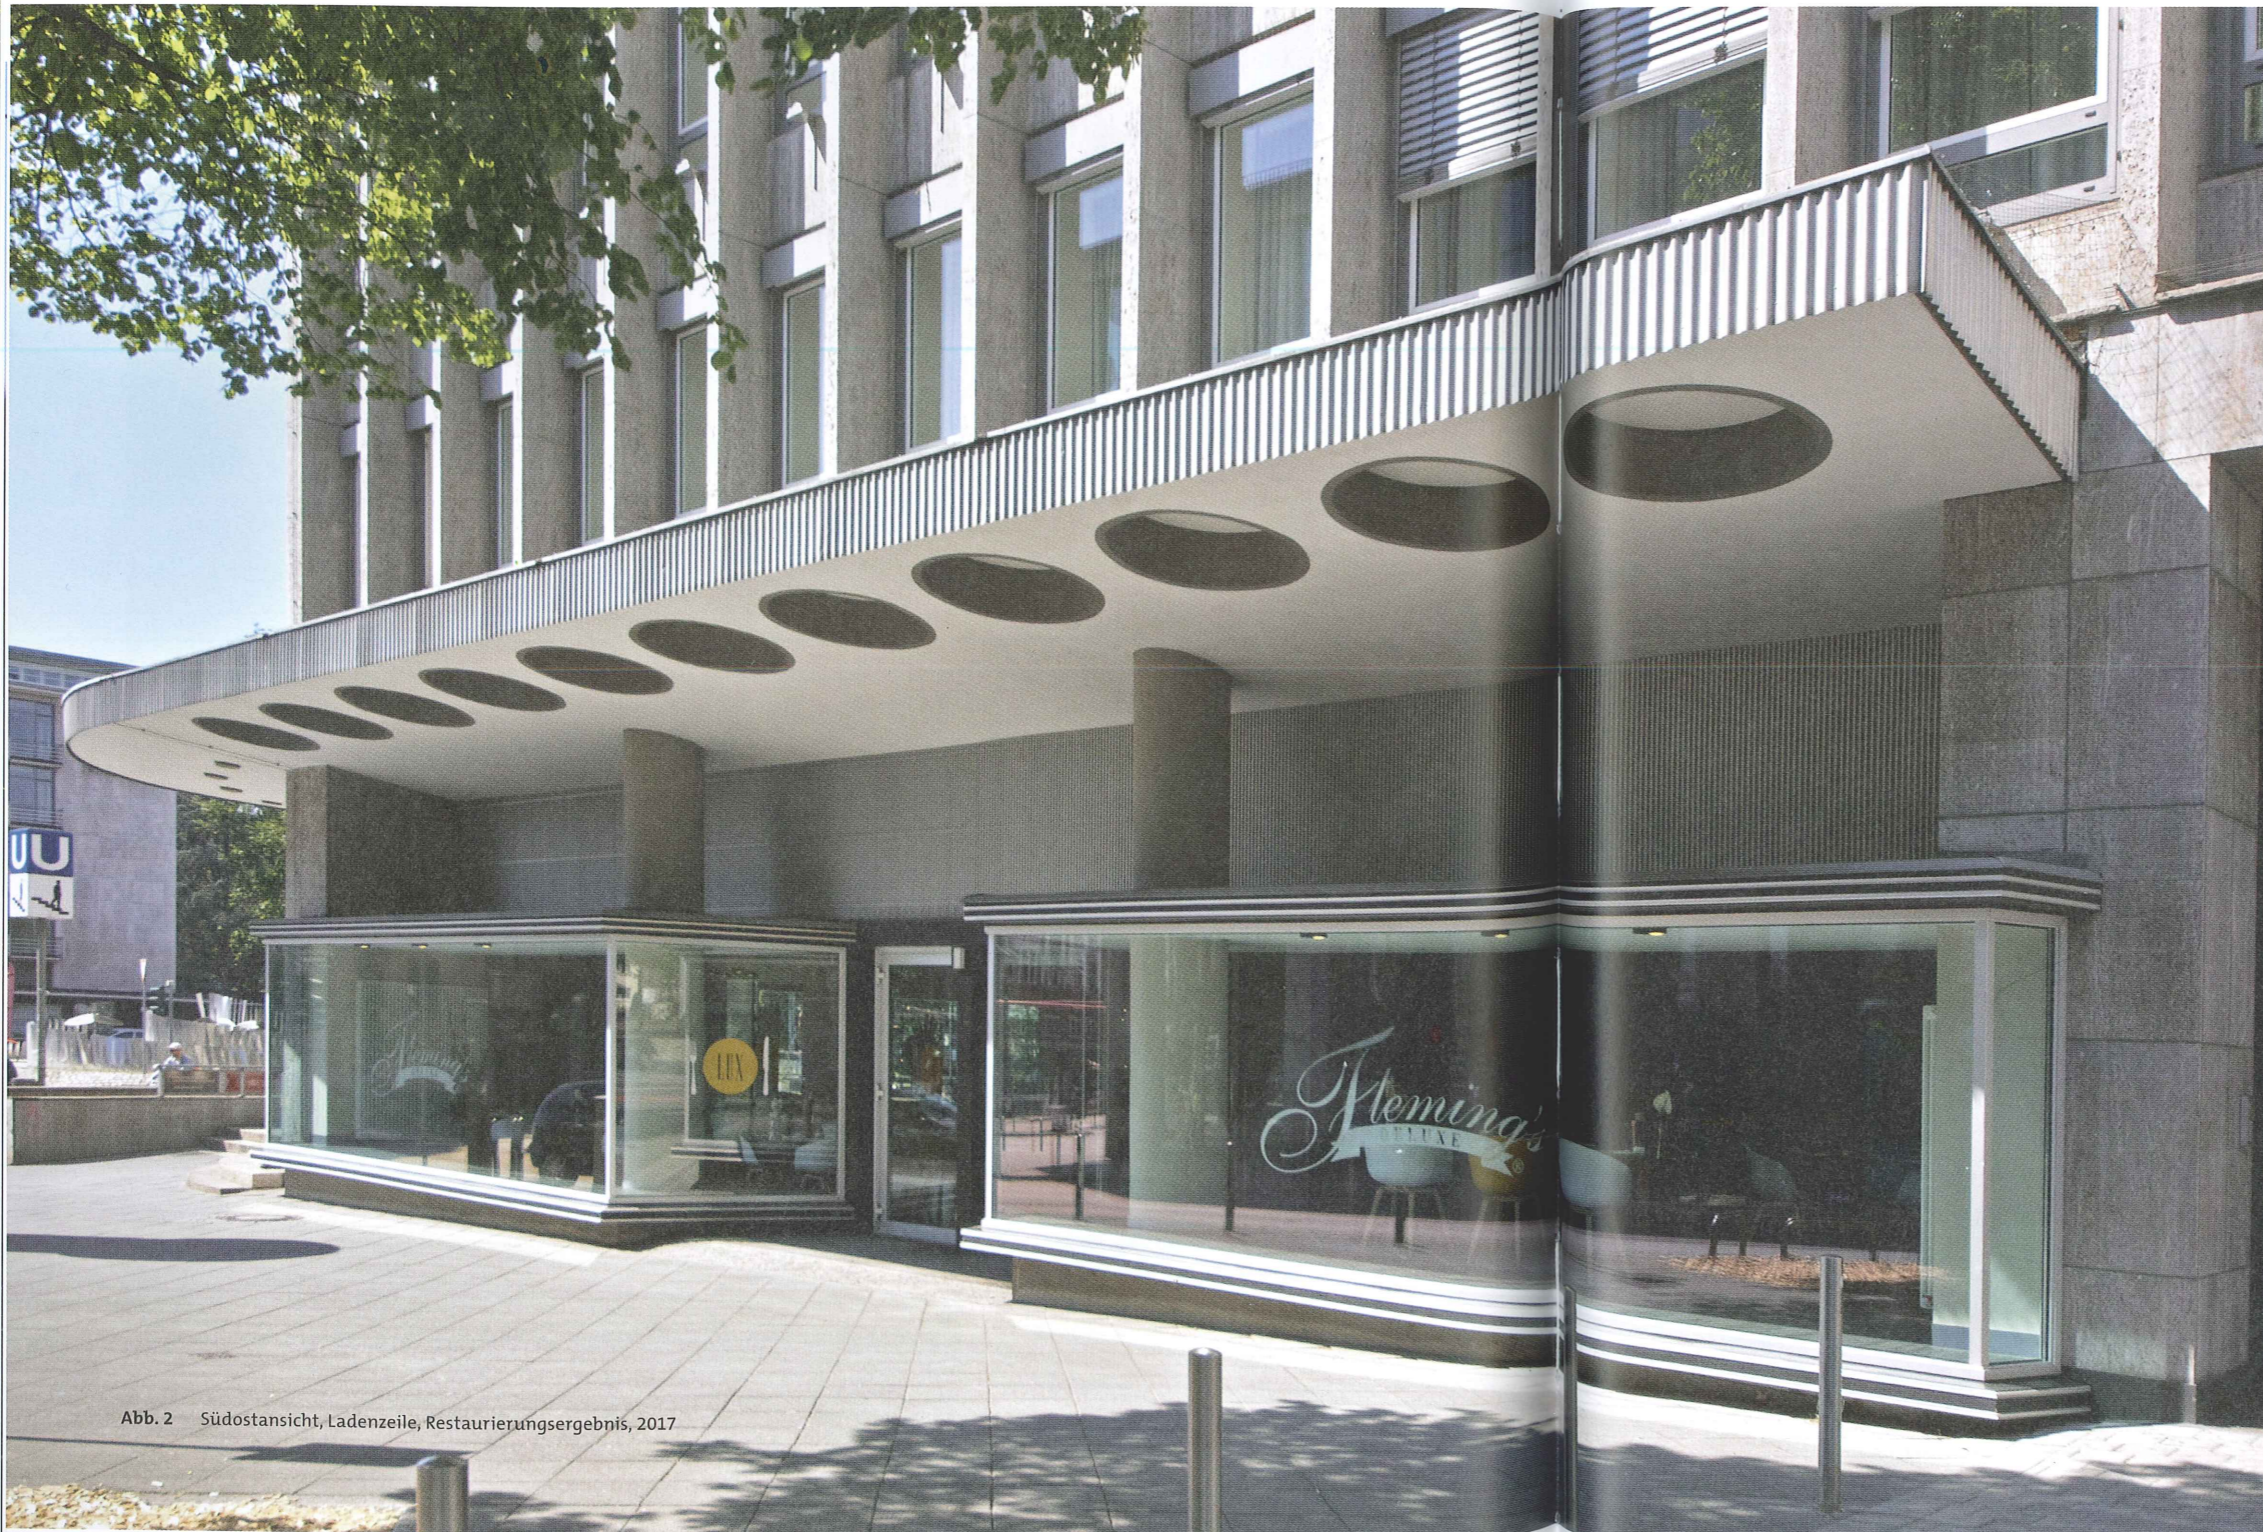
Abb. 2 Südostansicht, Ladenzeile, Restaurierungsergebnis, 2017

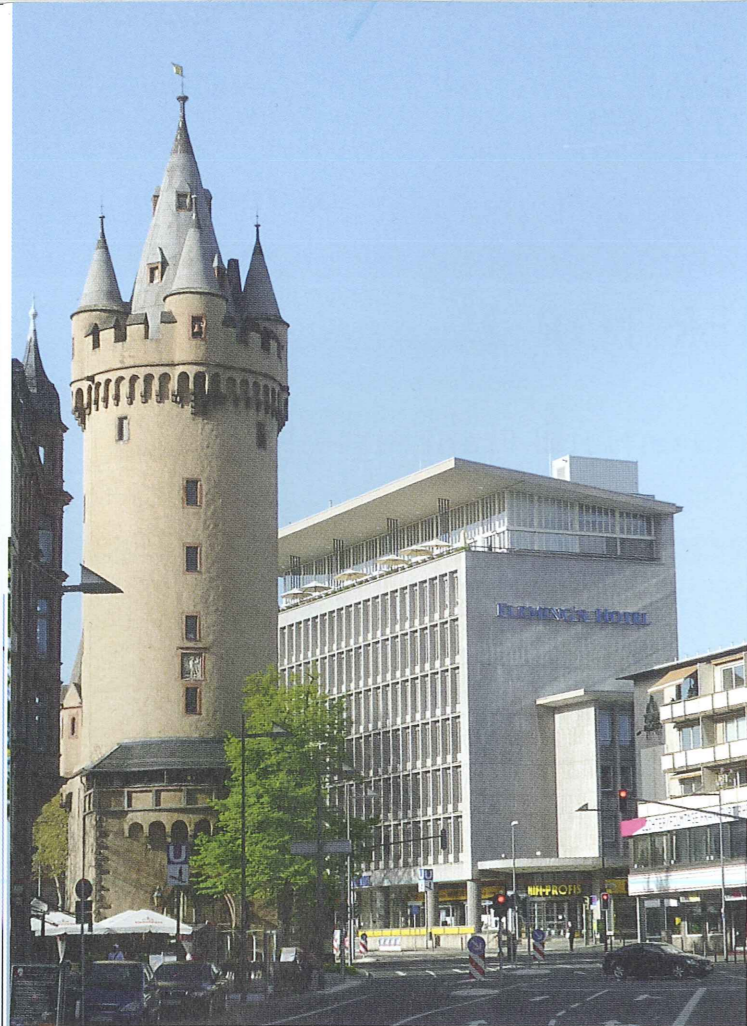
Abb. 3 Südansicht, Dach mit Technikaufbau, Vorzustand, 2011

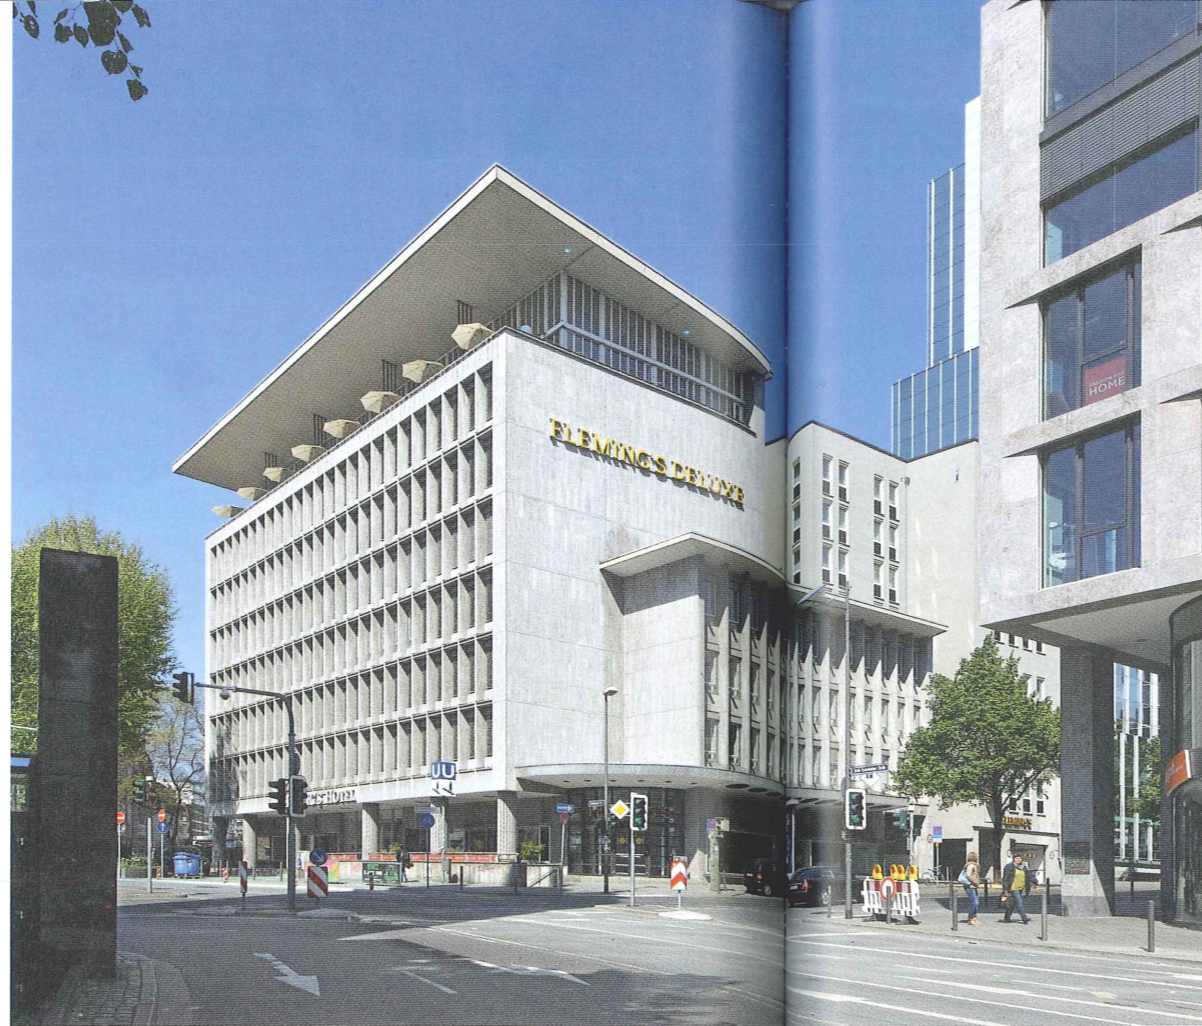
Abb. 4 Südansicht, nach Entfernung des Technikaufbaus, 2017

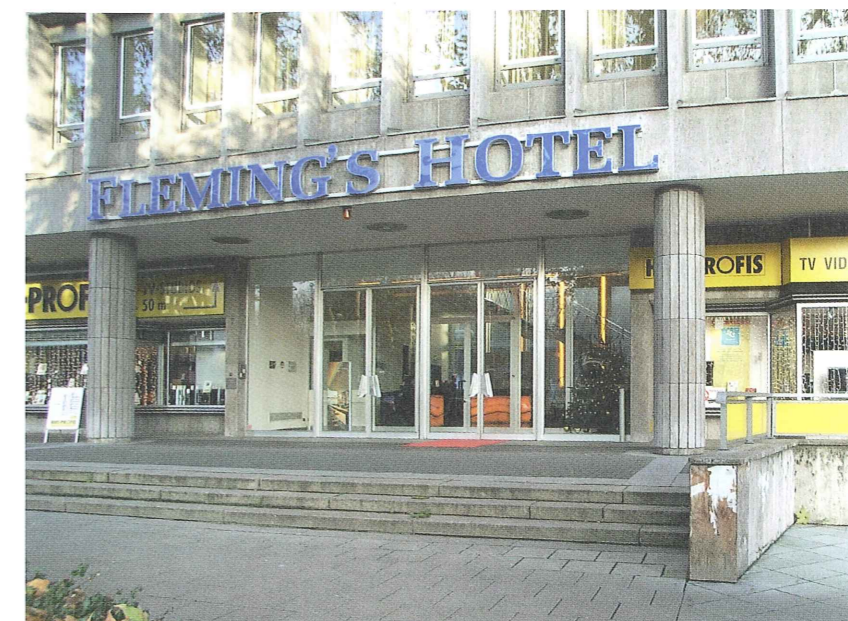
Abb. 5 Westfassade, Hoteleingang (Vorzustand)

verstärkt wurde. Im Jahr 2007 wechselte das Gebäude seinen Besitzer und wurde in ein Luxushotel umgewandelt, dessen Auslastung sich schon bald derart positiv entwickelte, dass rückseitig ein Erweiterungsbau im östlichen Teil des Grundstücks erforderlich wurde. Die Ausführung erfolgte ab 2012. Der im Vergleich zum Altbau betont schlicht gehaltene Neubau machte zugleich einen bis dahin auf dem südlichen Dachbereich des „Bayerhauses“ angeordneten Technikaufbau obsolet, der die Südansicht des weithin sichtbaren Gebäudes bis dahin empfindlich gestört hatte (Abb. 3 und 4). Im Zuge der Umbaumaßnahme wurde die ehemalige Ladenzone in Konferenzräume und ein Restaurant umgewandelt. Mit dieser Maßnahme konnten auch die störenden Werbeanlagen (Abb. 5) beseitigt werden. Es zeigte sich beim Vergleich von Nachkriegsaufnahmen mit dem Bestand, in wel-

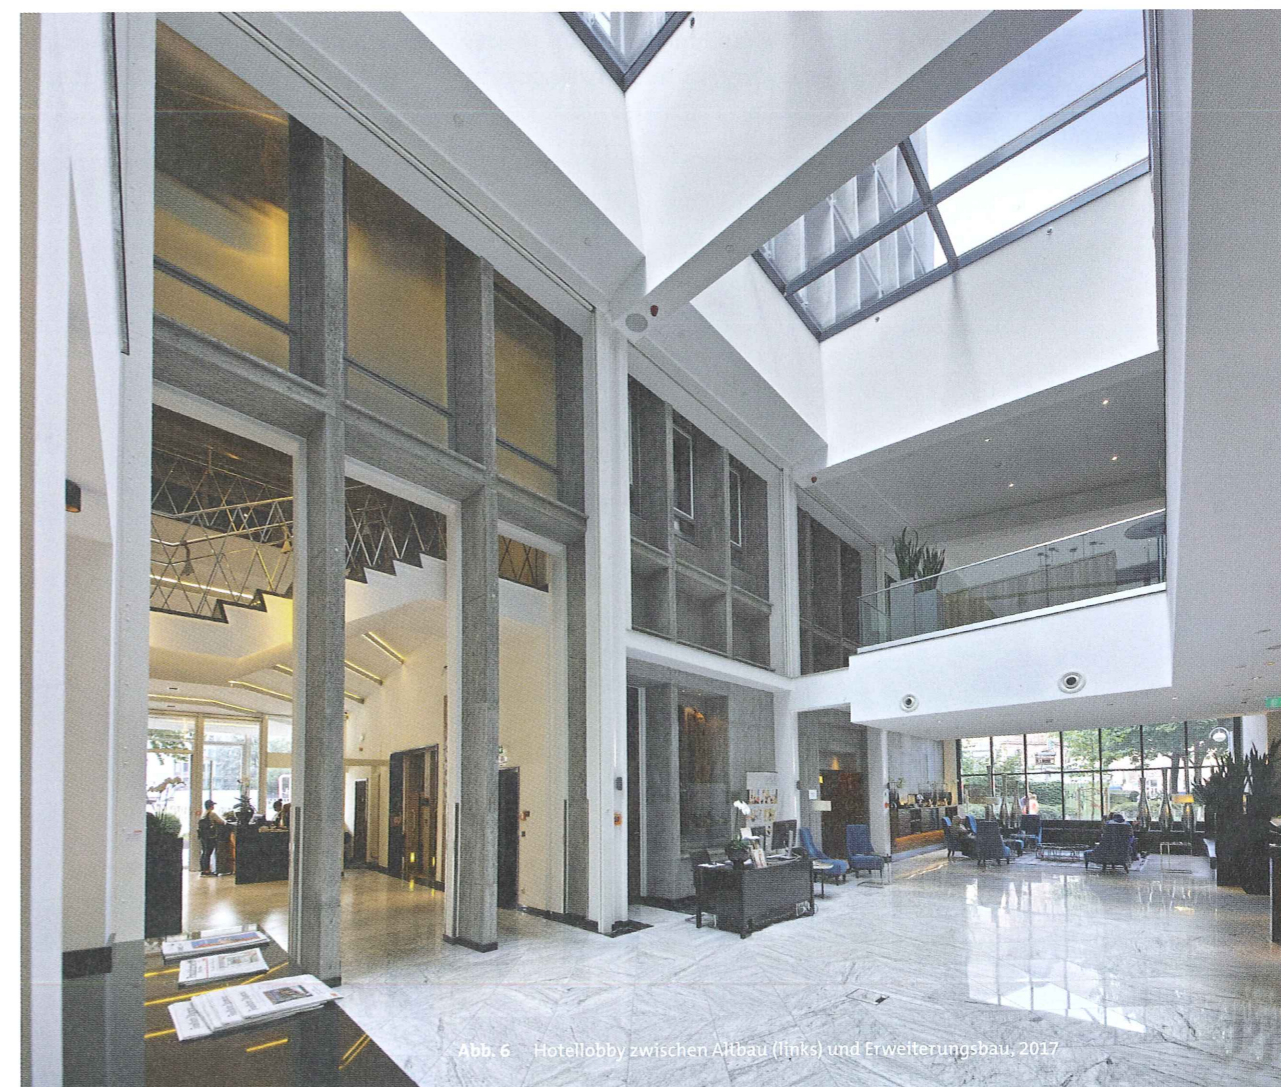
Abb. 6 Hotelloobby zwischen Altbau (links) und Erweiterungsbau, 2017

Zwischen Alt- und Neubau spannt sich eine moderne, auf die Größe eines Hauses mit 206 Gästezimmern abgestimmte zweigeschossige Hotellobby (Abb. 6). Sie ergänzt den bisher für diese Nutzung räumlich unzureichenden Empfangsbereich des im Originalzu-

Während die Hoffassade des „Bayerhauses“ auch innerhalb der neuen Lobby als Teil des neuen Gestaltungskonzeptes sichtbar bleibt, lässt das Glasdach der Halle einen Blick auf die originale Ornamentverglasung des Treppenhauses zu, die bei abendlicher Beleuchtung – von beiden Seiten aus gesehen – einen reizvollen Effekt erzeugt (vgl. Abb. 6).

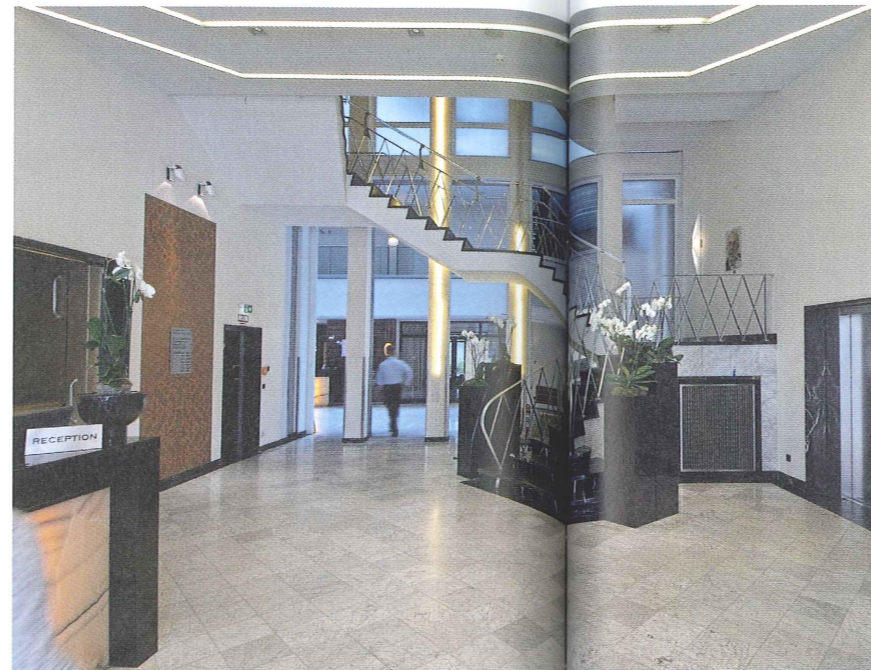
Abb. 8 Historisches Foyer mit Haupttreppenhaus, nach Herstellung der Verbindung zur neuen Lobby, 2017

stand belassenen „Bayerhaus“-Foyers. Um eine Verbindung zwischen Foyer und neuer Hotellobby sowie eine fluchtweggerechte Erschließung herzustellen, musste allerdings die Treppenhausverglasung im Durchgangsbereich entfernt werden (Abb. 7 und 8).

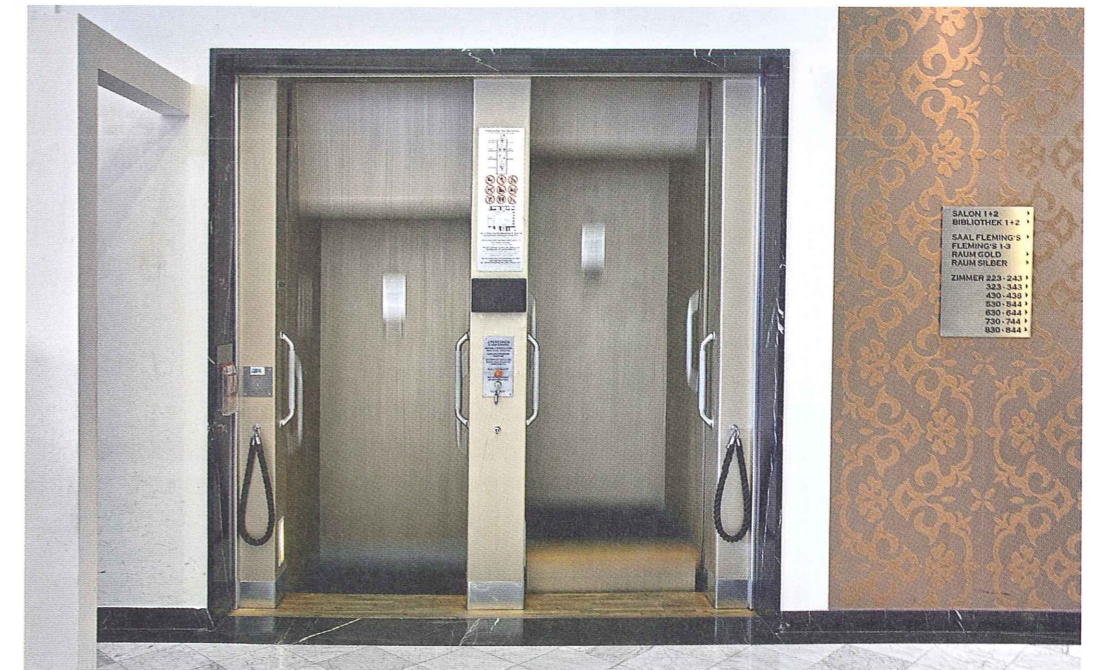
Abb. 10 Paternoster in Betrieb, 2017

„Highlight“ und Besuchermagnet des Hauses sind neben dem historischen Haupttreppenhaus (Abb. 9) die beiden Paternosteranlagen, die restauriert und – infolge eines Unfalls im Jahr 2013 vorübergehend stillgelegt – entsprechend umfangreicher behördlicher Auflagen mit hohem technischen Aufwand sowie großem Einsatz seitens der Eigentümerfamilie in Betrieb gehalten werden (Abb. 10). Im Sommer 2015 drohte weiteres Unge-

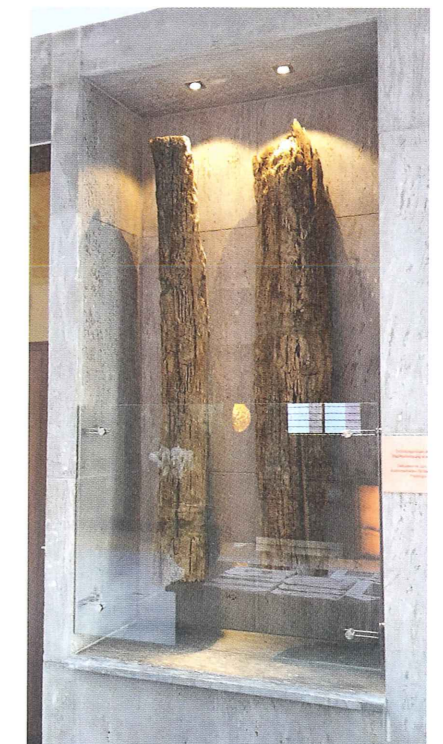
Abb. 11 Hotellobby, Gründungs-Pfahlrost der spätmittelalterlichen Stadtmauer, 2017

mach. Eine vom Bundesarbeitsministerium erlassene Betriebssicherheitsverordnung hätte beinahe das Aus für eine freie Nutzung von Paternostern bedeutet. Sie wurde schließlich auf Veranlassung des Bundesrates dahingehend modifiziert, dass auf die Gefahren der Nutzung grundsätzlich deutlich sichtbar hingewiesen werden muss. Die beiden Paternoster im Gebäude erfreuen sich wieder hoher Beliebtheit. In der neuen Hotellobby werden in einer Wandnische zwei Bestandteile eines von der Bodendenkmalpflege bei den Ausschachtungsarbeiten zum Neubau entdeckten Gründungs-Pfahlrostes (dendrochronologisch datiert auf das Fälljahr 1445) der mittelalterlichen Stadtbefestigung präsentiert (Abb. 11) – ein kleiner Hinweis auf den bedeutsamen historischen Ort.
